特定非営利活動法人 日本ホームインスペクターズ協会

2018年度「公認ホームインスペクター（住宅診断士）資格試験」

問題

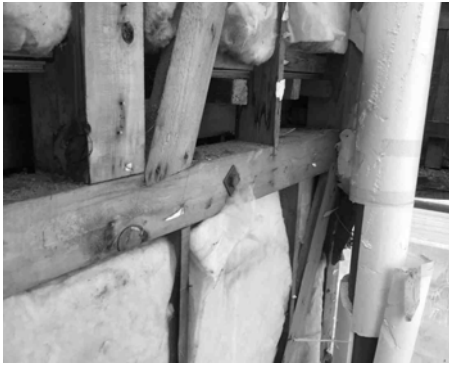
A

【問 30】 戸建て木造住宅の住宅診断において、以下のAからDの各写真につき、その状況を適切に表した組み合わせはどれか。解答にあたり、写真撮影範囲のみを考慮することとする。

- イ 雲スジカイが確認できず、カスガイも無い。
- ロ 雲スジカイが確認できず、カスガイも無い。更に母屋・小屋梁と束の仕口に、あきらかな不備がある
- ハ 柱と胴差とスジカイの取り合いに不備がある
- ニ カスガイは設置されている
